## AÇÃO EMERGENCIAL PARA RECONHECIMENTO DE ÁREAS DE ALTO E MUITO ALTO RISCO A MOVIMENTOS DE MASSAS E ENCHENTES

Goiana - PE  
Março 2014

Setor PE\_GN\_SR\_01\_CPRM  
Localização: Rua Baldo do Rio e Vila Operária - Sede do Município  
UTM 25M 280283 E 9164159 S

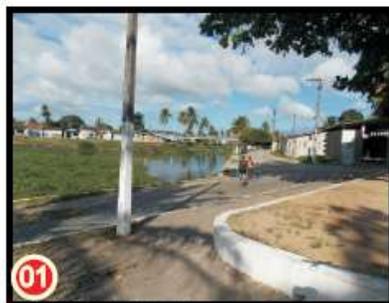
Margem do rio afetada pela inundação.

**Estruturais:** 1. Remoção do lixo, entulhos e restos de construção das margens do rio. 2. Dragagem e desassoreamento do leito do rio. 3. Remoção da população que ocupa áreas muito próximas das margens do rio.

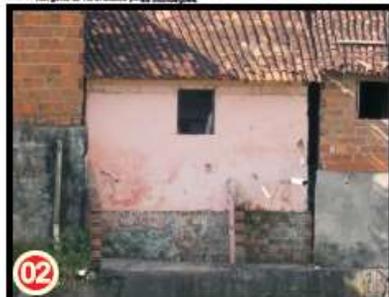
Casa danificada em inundação. Ver BR-101 de São José da Bonança de 2011.

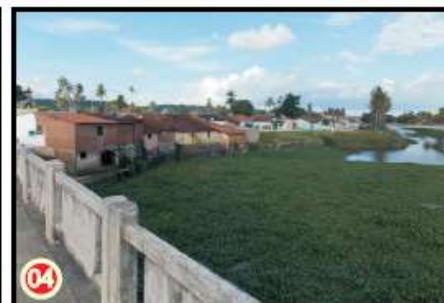
Rio coberto por vegetação aquática.

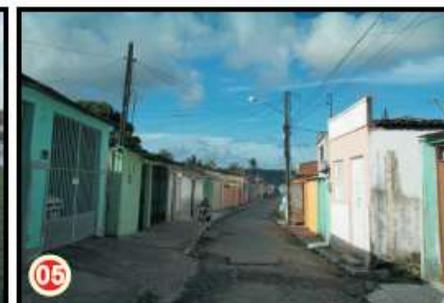
Vila Operária atingida pela inundação de 2011.

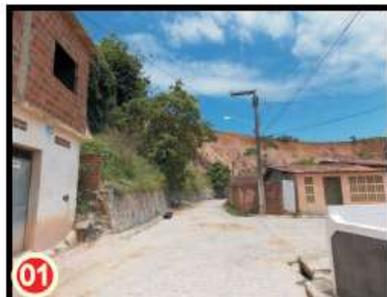
Muro de contenção na base da encosta.

**Estruturais:** 1. Complementação de muro de contenção com a finalidade de proteger as encostas verticais. 2. Manutenção das obras de acesso principalmente as relacionadas ao escoamento das águas pluviais. 3. Remoção de moradias situadas em áreas de muito risco.

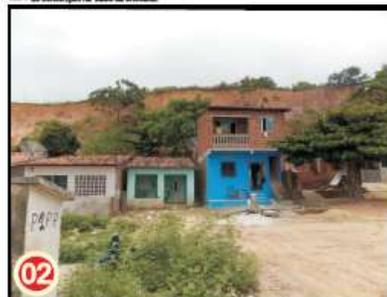
Casas que podem ser atingidas em episódios de erosão e escorregamentos planares.

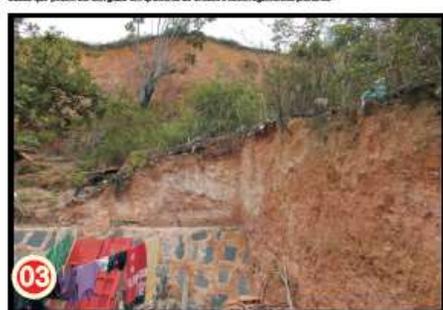
Cortes verticais executados por moradores.

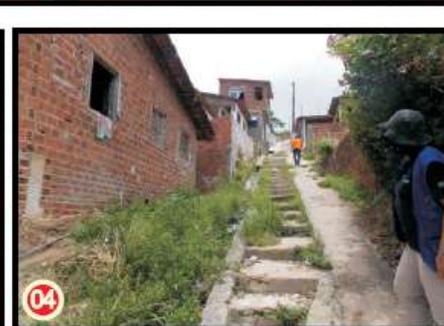
Escadaria de acesso com canaletas de drenagem e quebra-d'água e cobertura por vegetação.

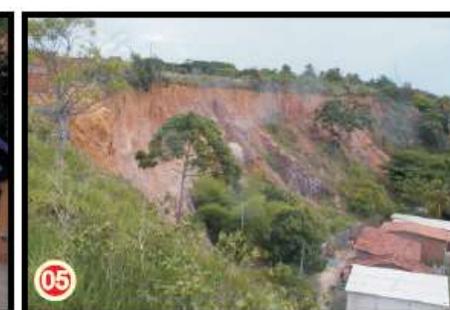
Casas que podem ser atingidas pela progressão de erosão e deslizamentos planares.

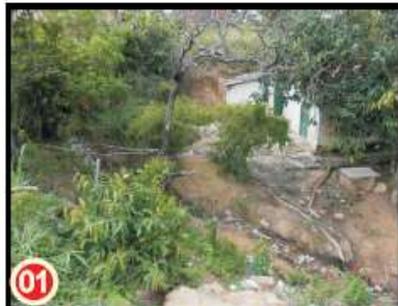
Muro de contênto na beira da encosta.

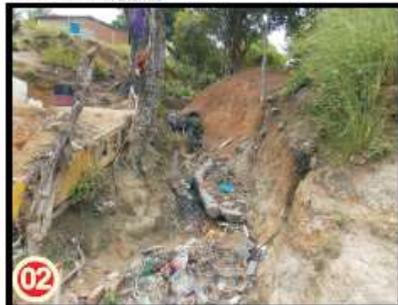
Casas que podem ser atingidas em episódios de erusão e escorregelentos planares.

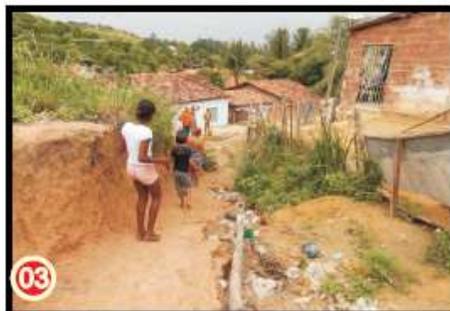
Cortes verticais resultando por movelento.

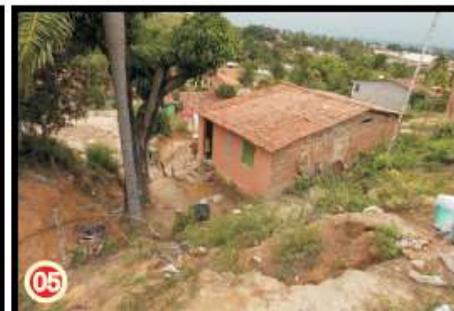
Casas que podem ser atingidas pelos processos de erusão e deslidelentos planares.
