## AÇÃO EMERGENCIAL PARA RECONHECIMENTO DE ÁREAS DE ALTO E MUITO ALTO RISCO A MOVIMENTOS DE MASSAS E ENCHENTES

Goiana - PE  
Março 2014

Setor PE\_GN\_SR\_01\_CPRM  
Localização: Rua Baldo do Rio e Vila Operária - Sede do Município  
UTM 25M 280283 E 9164159 S

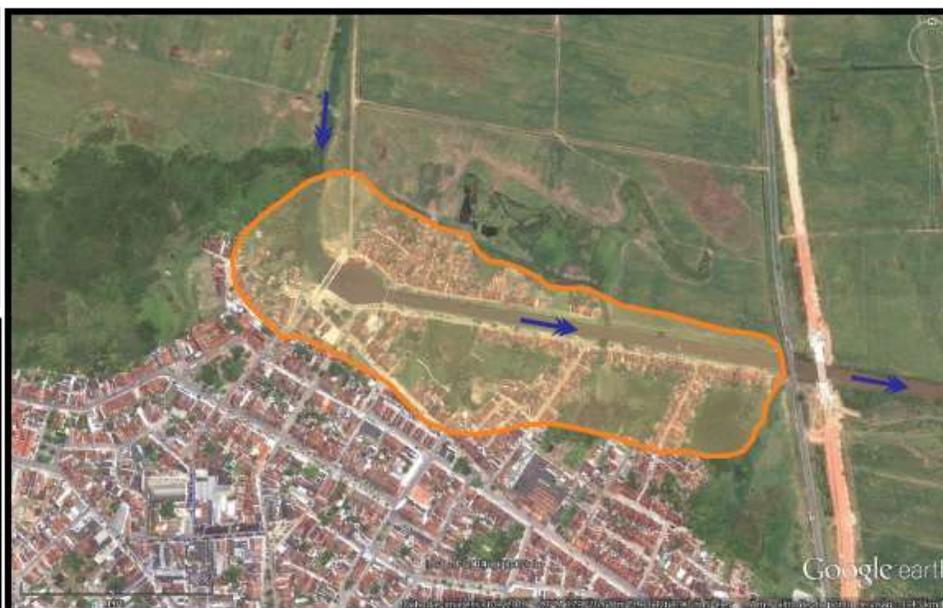
Casa danificada em inundação. Ver BR-101 de São José da Bonança de 2011.

**Estruturais:** 1. Remoção do lixo, entulhos e restos de construção das margens do rio. 2. Dragagem e desassoreamento do leito do rio. 3. Remoção da população que ocupa áreas muito próximas das margens do rio.

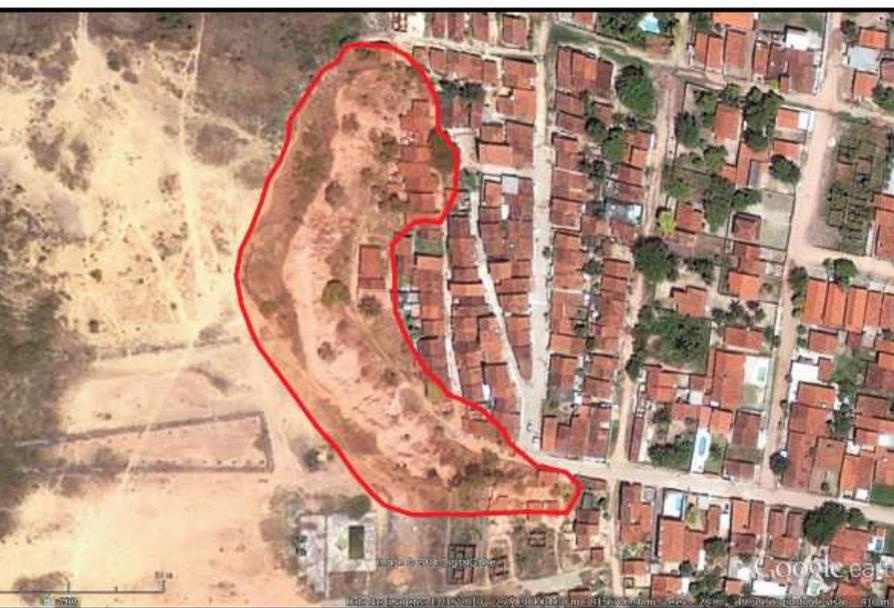
Escadaria de acesso com canaletas de drenagem e quebra-d'água e cobertura por vegetação.

**Estruturais:** 1. Complementação de muro de contenção com a finalidade de proteger as encostas verticais. 2. Manutenção das obras de acesso principalmente as relacionadas ao escoamento das águas pluviais. 3. Remoção de moradias situadas em áreas de muito risco.

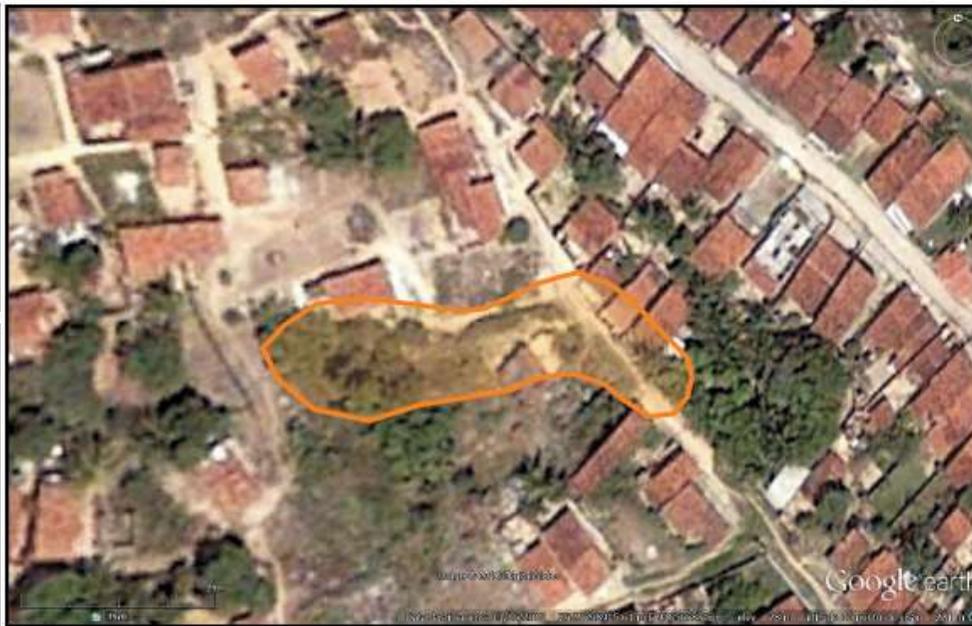
Cortes verticais resultando por movelento.
